INTERNATIONAL SNOW SCIENCE WORKSHOP 2014 - BANFF - CANADA

ANALISI DEL FUNZIONAMENTO DI BARRIERE DEFORMABILI UTILIZZATE PER MITIGARE LA PERICOLOSITÀ DI VALANGHE INCANALATE IN ZONA DI SCORRIMENTO SPERIMENTAZIONI IN SITO NELL'INVERNO 2013-2014

Author: Massimo Raviglione¹ - Co-Autor: Michela Barberis²

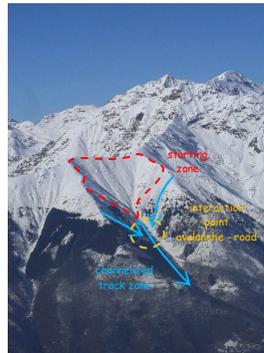
fig 2 - Vista generale bacino Rio Colombari

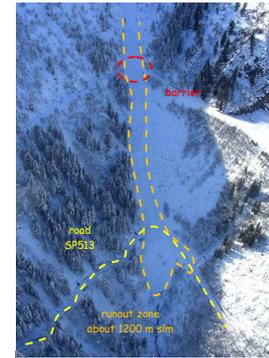
fig 7 - Limite di arresto della valanga del 24-26/12 (foto del 06/02/14)

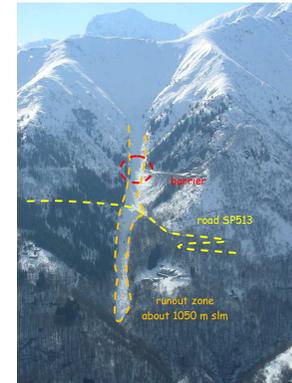
fig 9 - Vista generale della valanga del Rio Colombari del periodo 27/02-01/03 (foto del 05/03/14)

Le sollecitazioni dinamiche sia dirette per il flusso principale della valanga che indirette dovute all'azione di "check dams", hanno prodotto nella barriera deformazioni plastiche permanenti dovute sia alla deformazione dei sistemi frenanti che allo scorrimento dello schermo di intercettazione sulle funi portanti.

Per il ripristino funzionale della barriera, si sono previsti interventi manutentivi, finalizzati a ripristinare la geometria e la capacità dissipativa pre-impatto della struttura. In sintesi, si prevede l'attuazione dei seguenti principali step manutentivi:

- ripristino della capacità dissipativa della barriera, mediante la sostituzione dei sistemi frenanti deformati;
- ripristino della geometria del sistema, mediante la misurazione delle funi portanti superiori / inferiori ed il riposizionamento dello schermo di intercettazione.
